平成29年12月11日

筑波大学施設部

### 第1エリア1B棟～1C棟間の連絡通路の屋根崩落について【第1報】

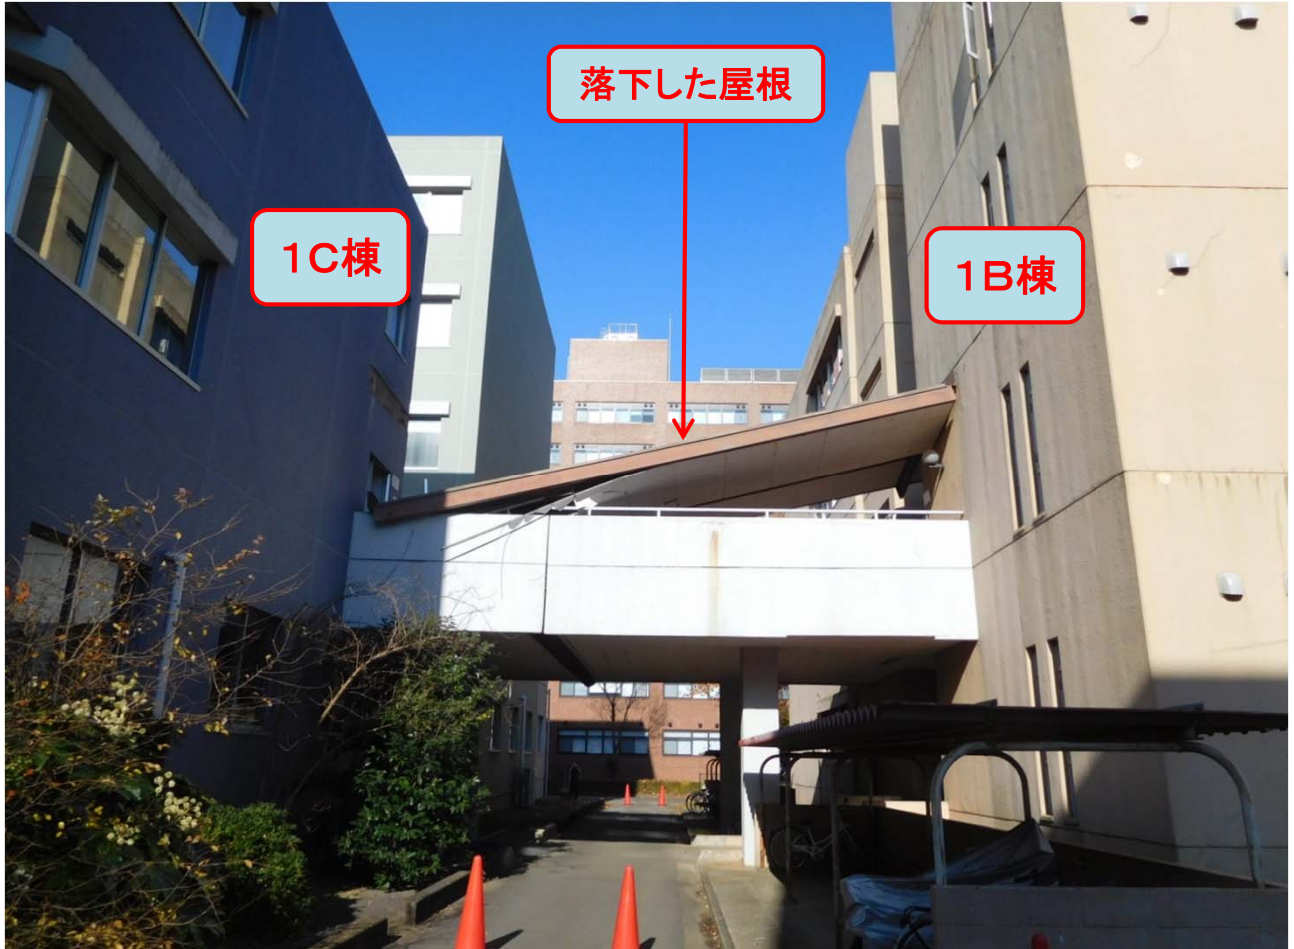
- ・1B棟～1C棟間の連絡通路2階の屋根が崩落（連絡通路屋外手摺り一部破損）
- ・1C棟から連絡通路に向かう外部建具など破損（ガラス共） など

1B棟・1C棟間に設置された屋根の落下した状況

- ・危険箇所となっている崩落した屋根ほかは、早急に撤去するなど危険箇所の除去を予定しております。
- ・事故発生原因は、施設の老朽化、設計及び施工などあらゆる可能性について、現在詳細を調査中です。
- ・類似の事故発生の可能性について、類似施設の有無や当該施設の老朽状況などは、鋭意確認中です。

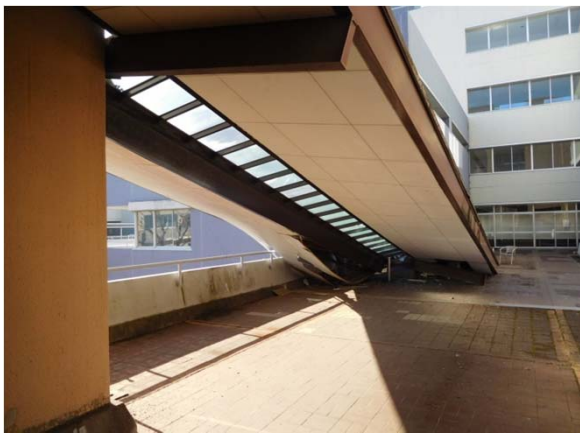
1B棟側見た崩落した屋根

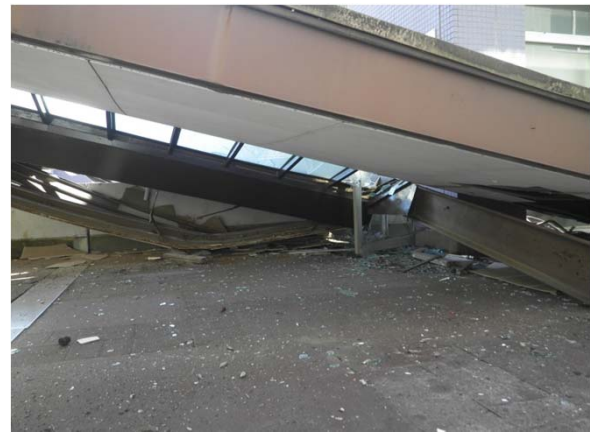
北側側面から見た崩落した屋根

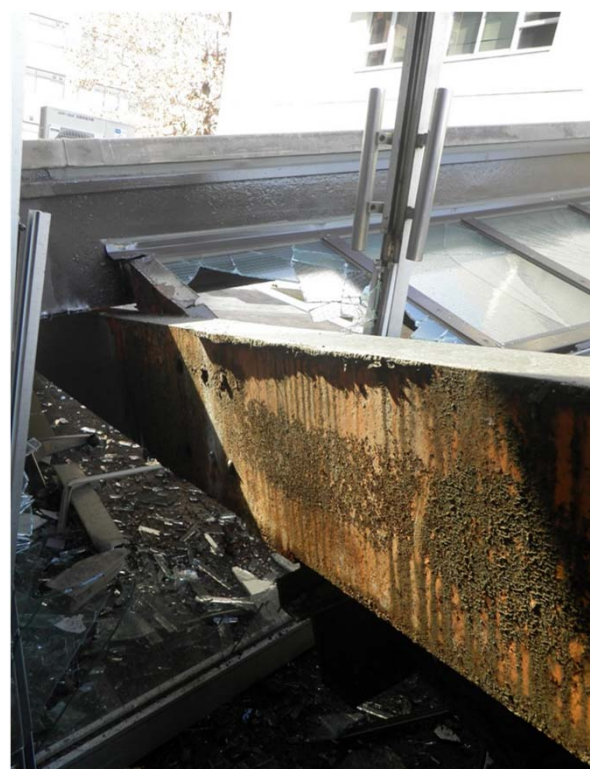
1C棟 出入口(建具の破損状況)
