## 1. 渡航先・期間

フランス・パリ、モロッコ・カサブランカ

2017 年 9 月 3 日~28 日

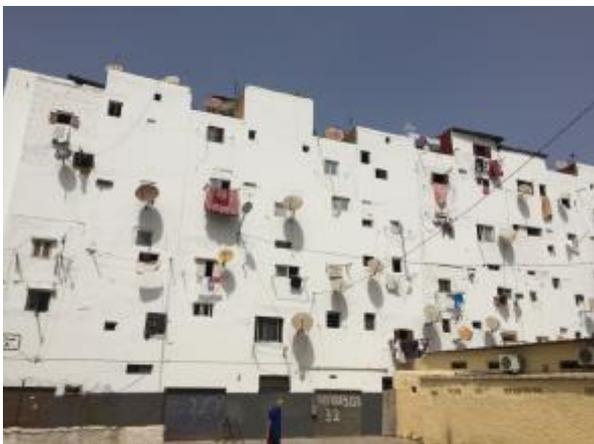
第二にフランス国内 4 箇所、カサブルンカー箇所でキャンディリスの建築作品を実地踏査し、窓や階段、ピロティなどの外観的特徴がどのように変化していったかを確認することができた。彼は幾何科学的かつ非単調的な構造を尊重し、それは作品を経ることによってより複雑化していった。またカサブルンカでは彼の作品は住民の手によって増築されていたり(図 1)、フランスではリノベーションの際も建設当初の様式を踏襲していたり(図 2)と、建設後は建築物によってそれぞれ異なる改修がなされていったことが分かった。

図 1 住民によって新たに壁が作られた住棟

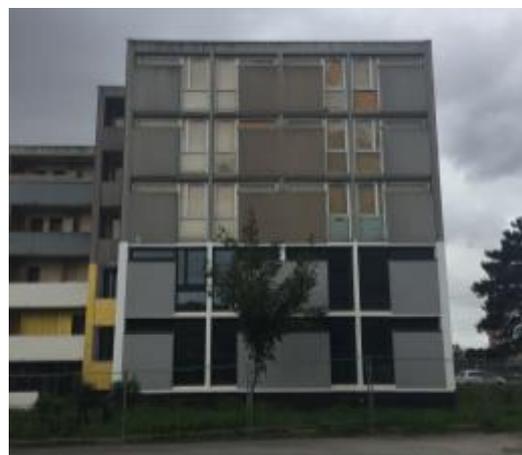
図 2 低層部が改修された住棟
